Erfahrungen beim Prüfen von Blitzschutzsystemen

V. Kopecky, Aachen

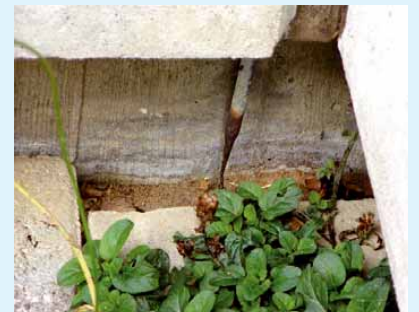
3 Durchgerostete Erdereinführung ohne Korrosionsschutz

Beispiel: Auf dem Dach waren die Trennstellen mit der Blechkante verlötet. Dadurch wurde auf dem Dach, wie bei dem vorherigen Beispiel, nur der Schleifenwiderstand über die Blechkante gemessen. Bei Kontrolle der Austritte aus dem Erdbereich wäre festgestellt worden, dass diese komplett durchgerostet waren (Bild 3).

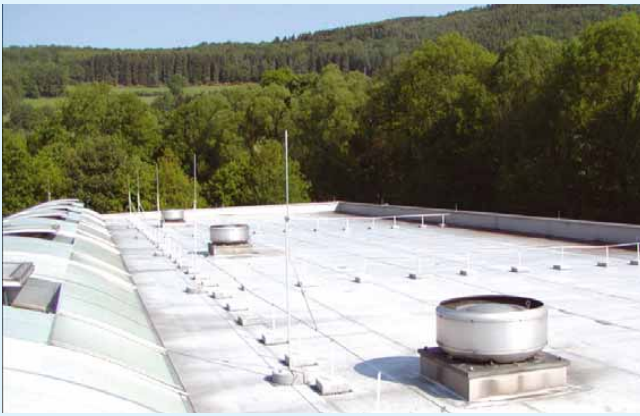
7 Eine höherliegende Fangeinrichtung

In anderen Fällen, z. B. gemauerten Gebäuden, muss auch die Fangeinrichtung um den Trennungsabstand vergrößert werden. Die Installationen sind z. B. mit ISO-Distanzhalter ausgeführt (Bild 7). Die Fangspitzen sind auf den „ISO-Fangstangen“ installiert. Dadurch ist überall der Trennungsabstand vergrößert. Beim konkreten im Bild 7 dargestellten Fall sind die Fangspitzen an den „ISO-Fangstangen“ befestigt; nach dem Blitzkugelverfahren wird das gesamte Dach geschützt.

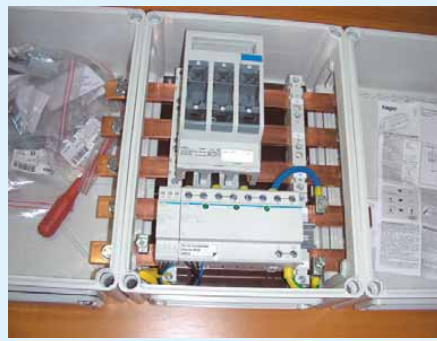
10 Neue Gehäuse für die Installation von Blitzstromableitern bei Gebäudeeintritt

eintritt geschützt und dort die Blitz-/Teilblitzenergien schon über die Blitzstromableiter abgeleitet werden. Mehrere Hersteller haben in ihrem Programm bereits Gehäuse inklusive eingebauten Blitzstromableitern, die am Gebäudeeintritt installiert werden können. Im Bild 9 ist eine ähnliche Ausführung dargestellt, die noch mit eigenen Kräften von einem Elektromeister durchgeführt wurde; Bild 10 zeigt die Ausführung eines Herstellers, die für Ströme bis zu 630 A geeignet ist.

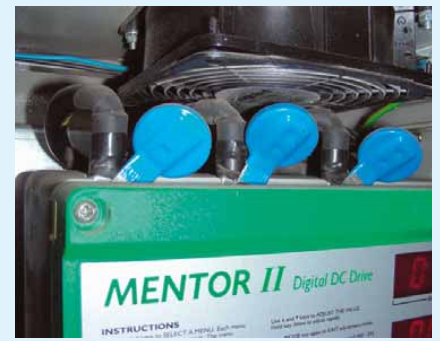
11 Sehr oft einzige, nicht fachgerechte Überspannungsschutzmaßnahme an Photovoltaikanlagen

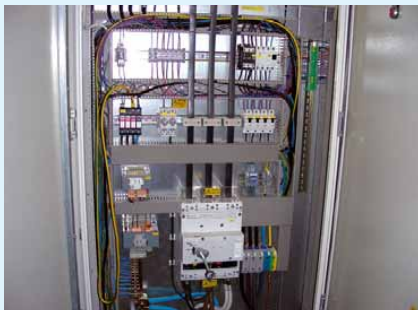
12 Der Monteur hatte wahrscheinlich keinen Seitenschneider und musste die Leitungsüberlänge im Rangierkanal „verstecken“

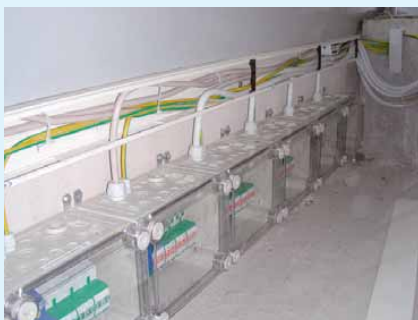
14 Nicht nur die Anschluss- und Erdungsleitungen sind zu lang und parallel geführt, auch die Potentialausgleichsschiene im Hintergrund war nicht geerdet!

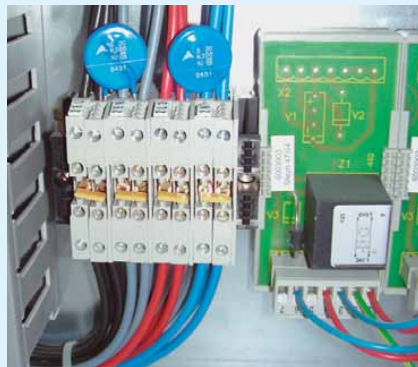
13 Es gibt Firmen, die auch auf diese Art und Weise Überspannungsschutzmaßnahmen ausführen, die jedoch nicht fachgerecht sind

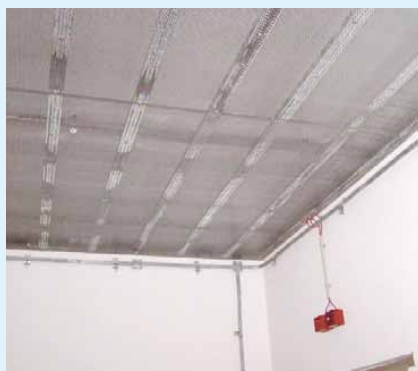
Sind Schirmungsmaßnahmen in Räumen mit empfindlichen elektronischen Einrichtungen notwendig, aber nicht vorhanden, so haben sich nachträglich ausgeführte Maßnahmen gut bewährt. Im Bild 15 ist eine Schirmung unter der Decke angebracht. Hinter den Hohlwänden ist die tragende Konstruktion für die Hohlwände befestigt, an der sich das sogenannte Kaninchengitter befindet.

15 Nachträglich geschirmter Raum
