# Erfahrungen bei der Prüfung von Blitzschutzsystemen

V. Kopecky  
Sachverständigenbüro Kopecky, Aachen

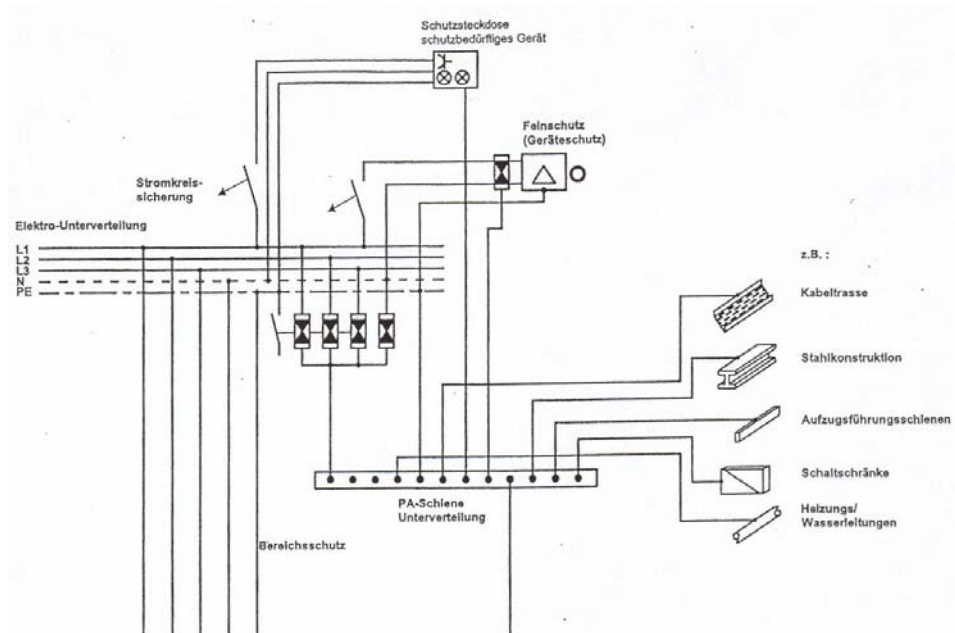
Die Überspannungsschutzmaßnahmen werden in den Plänen oft sehr oberflächlich beschrieben und außerdem auch mangelhaft gezeichnet. Anhand von Zeichnungen, wie **Bild 1** und **Bild 2**, werden dann die Überspannungsschutzgeräte falsch angeschlossen. Im **Bild 1** ist ein genereller Anschlussfehler zu sehen, und zwar ein nicht

**Bild 1** Zeichnung mit nicht fachgerecht installierten Überspannungsschutzgeräten

Bei installierten Blitz- und Überspannungsschutzgeräten findet man trotz guter Einbauanweisungen der Hersteller auch weiterhin falsch installierte Blitz- und Überspannungsschutzgeräte. Es sind zwar noch mehrere Hersteller auf dem Markt, die auf dem Einpackzettel die Erdungsart von **Bild 1** beschreiben (!), aber wenn die Installationsfirmen die Hinweise der bekannten großen Hersteller befolgen, kann nichts falsch gemacht werden. Das einzige Problem für die Installationsfirmen sind noch die Kabellängen bis 0,5 Meter bei den Anschlüssen nach der Vornorm DIN V VDEV 0100-534 (VDE V 0100 Teil 534) [10]. Mit einiger Fantasie sind aber auch hier Lösungen realisierbar.

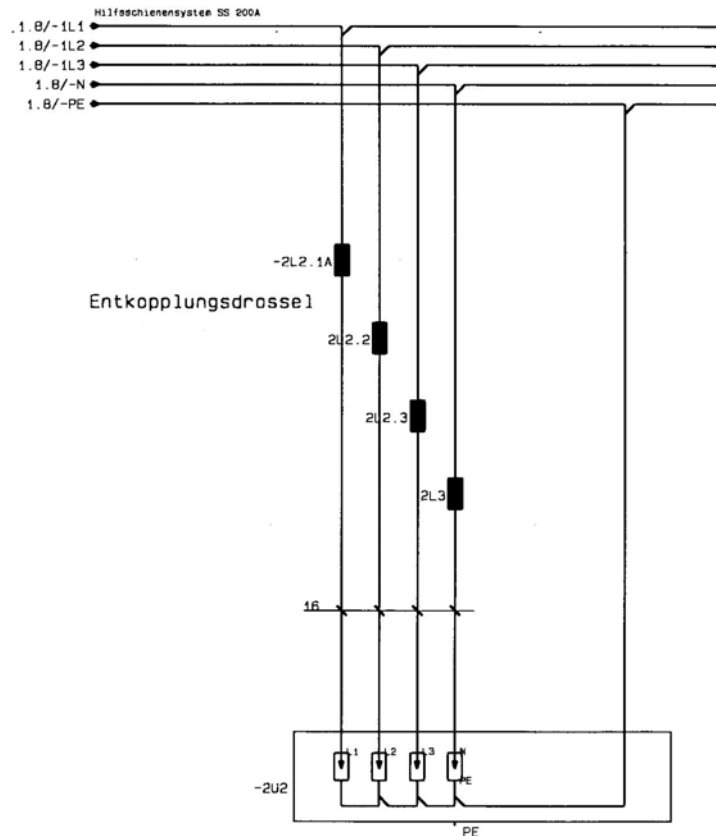
angeschlossener PE-Leiter an der Erdungsstelle des Überspannungsableiters. Im **Bild 2** sind die Überspannungsschutzgeräte hinter den Entkopplungsspulen geplant, aber nicht die geschützten Verbraucher; diese sind vor den Entkopplungsspulen an der Sammelschiene installiert!

**Bild 2** Zeichnung mit falscher Verdrahtung der Entkopplungsspulen

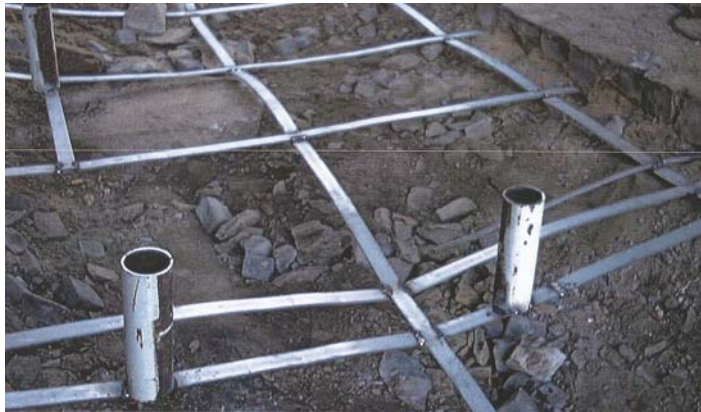
**Bild 3**

Das Foto (**Bild 3**) dokumentiert, wie die Potenzialsteuerung noch vor den neu durchgeführten Pflasterarbeiten durchgeführt wurde. (Quelle Brockmeyer GmbH.)

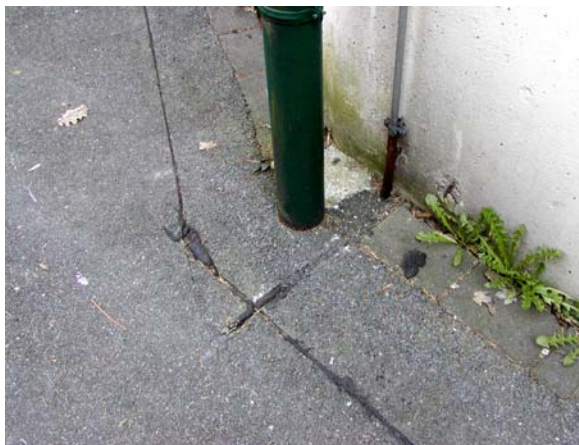
Die hauptsächlichsten Mängel bei Kontrollen der Erdungsanlagen, an denen Schäden und Reklamationen vorhanden waren, sind nicht ausreichend große Erdungsanlagen, nicht ausreichende Tiefe und zu wenig Abstand von dem Gebäude (**Bild 4 – 5**). Siehe auch **Bild 6**.

**Bild 4** Ein Erdungsband in einer Asphaltfläche kann man nach Norm nur als Erdungsverbindung anerkennen. In diesem konkreten Fall betrug der Erdungswiderstand über 200 Ohm!

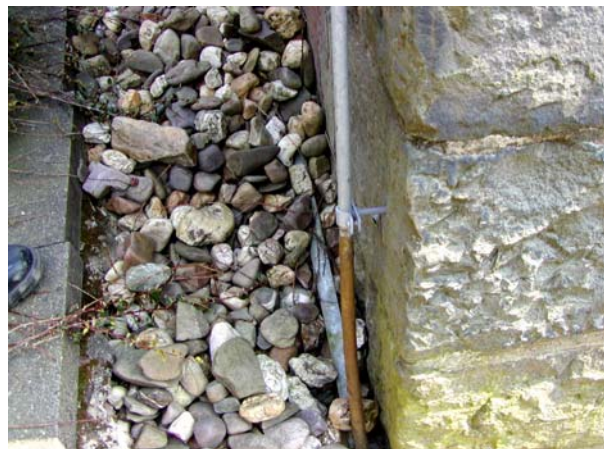
**Bild 5** Ein Erdungsband, das nur wenige Zentimeter von dem Gebäude entfernt und nur unter den Steinen „versteckt“ ist, ist keine Erdungsanlage.

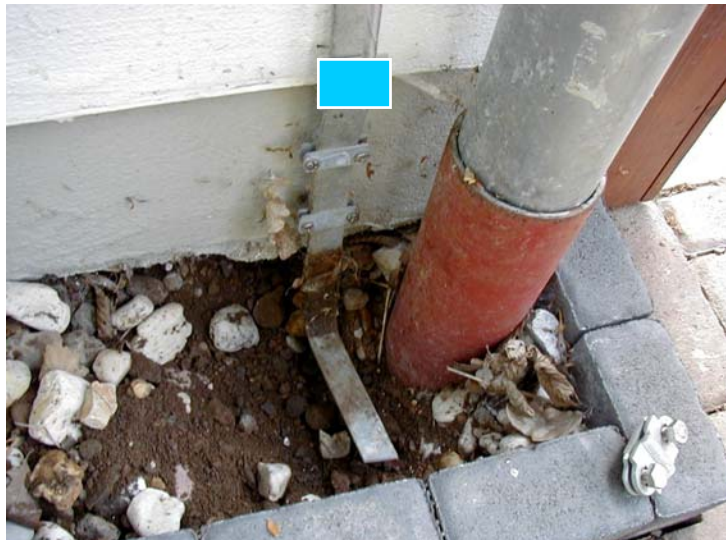
**Bild 6** Bei der Kontrolle der Korrosionsschutzmaßnahmen wurde eine nicht geerdete Erdeinführung entdeckt.

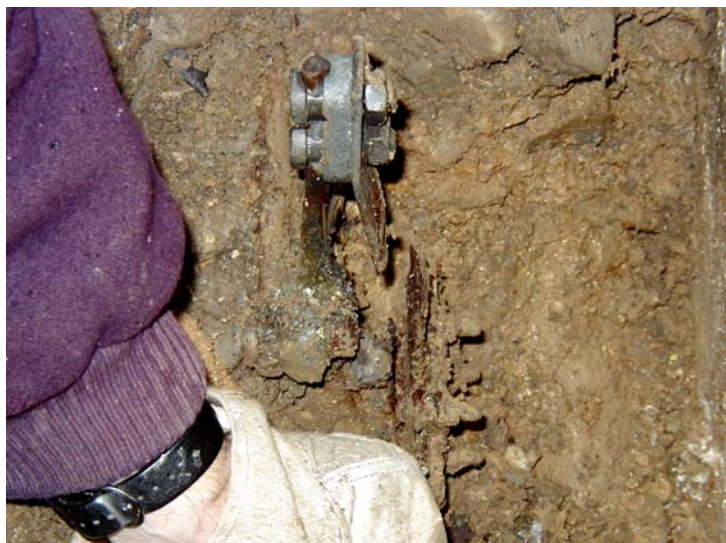
**Bild 7** Eines von hundert Bildern, das zeigt, wie eine Korrosion die Unterbrechung der Erdungsanlage verursacht. Durch diese Aufnahmen wird auch nachgewiesen, dass bei der ursprünglichen Installation der vorgeschriebene Korrosionsschutz nicht durchgeführt wurde.

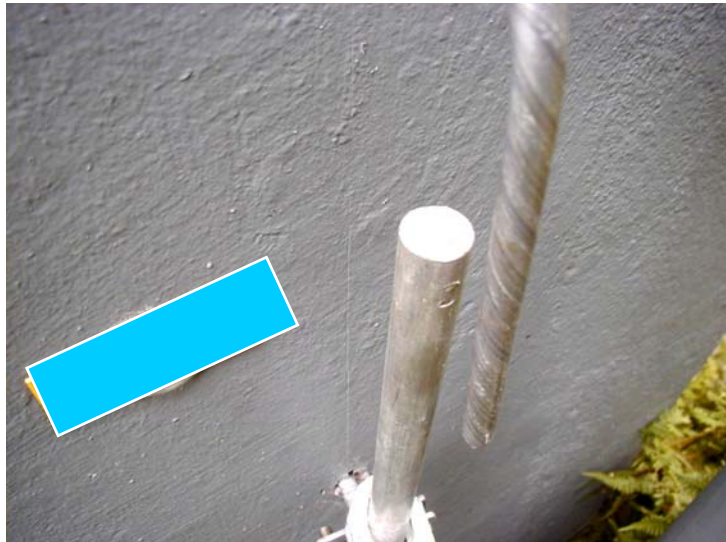
Bei der Korrosionskontrolle, ob beispielsweise die Erdeinführungen nicht nur 30 cm oberhalb sondern auch 30 cm unterhalb des Erdbereichs isoliert sind, entdeckt man auch, dass die Erdeinführung nicht mit der Erdungsanlage verbunden ist, auch wenn im Prüfbericht ein ausreichender Widerstand eingetragen ist (**Bild 6**). Die Probleme durch Korrosion sind bekannt und durch die vorgeschriebenen Probegrabungen werden auch die Unterbrechungen entdeckt (**Bild 7**). Das benutzte Material und dessen Querschnitt muss bei den Prüfungen angepasst werden. Auf **Bild 8** ist z. B. eine Erdeinführungsstange aus Aluminium-Material zu sehen.

**Bild 8** Die Fangstange aus Aluminium wird auf unerlaubte Art als Erdführungsstange benutzt.

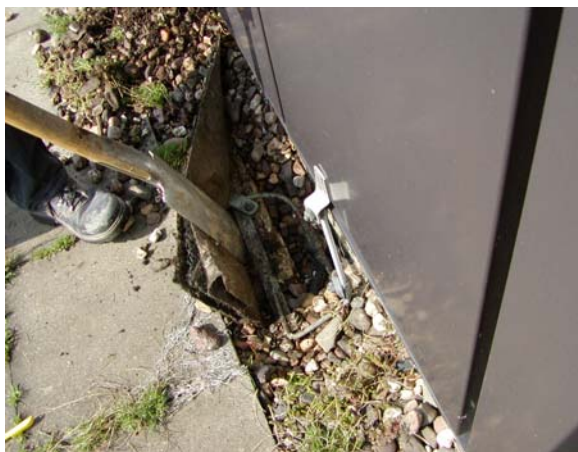
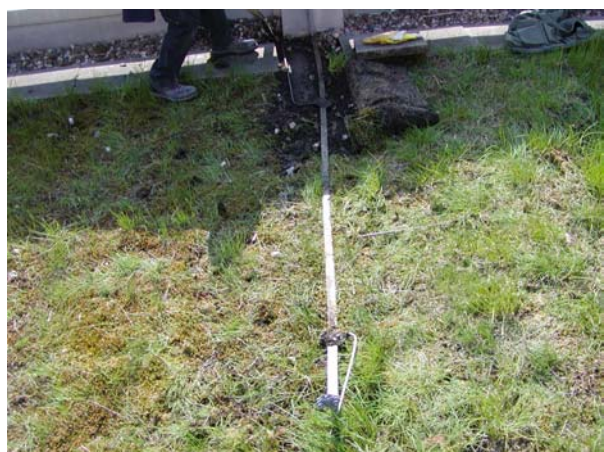
Wie wichtig die richtige Messmethode und die Kontrolle durch eine Probegrabung sind, beweisen die **Bilder 9** und **10**.

**Bild 9 und 10** Auf den Bildern sieht man angebliche Trennstellen der Erdungen auf einem Dach mit einer Gartenfläche. Nach der Probegrabung wurden keine echten Erdungen entdeckt, sondern es wurde nur unterhalb der Erdschicht eine Schleife um jede Trennstelle durchgeführt!

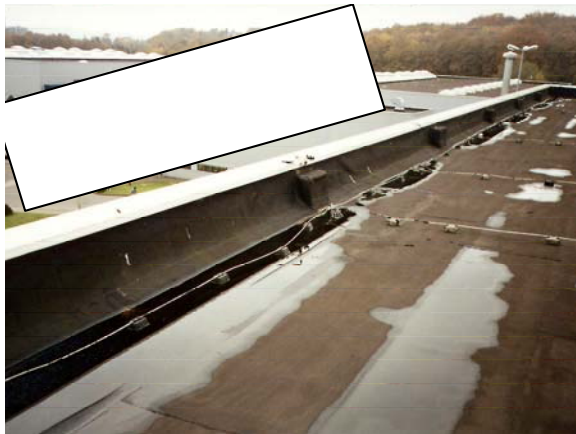
Nicht immer kann die Fangeinrichtung die bauliche Anlage schützen, weil sie oft tiefer als die bauliche Anlage verlegt ist (**Bild 11**). Auch sind bei Fangeinrichtungen die Dehnungsstücke nicht immer installiert. Ebenfalls wird bei der Installation der Fangeinrichtung nicht immer das vorgeschriebene Material benutzt. Die Fangspitzen sind beispielweise an Stelle der Fangstangen installiert und verursachen auch Näherungen (**Bild 12**).

**Bild 11** Die Fangeinrichtung ist nicht nur tiefer verlegt, sondern außerdem nicht mit den Ableitungen verbunden.

Wie bereits im oberen Abschnitt beschrieben und durch **die Bilder 11 und 12** bewiesen wird, sind die Dachaufbauten z.T. falsch geschützt. Nach den neuen Vornormen [3] sind die Dachaufbauten mit stromleitfähiger Verbindung nach innen durch eine getrennte Fangeinrichtung zu schützen. Das setzt selbstverständlich Fangstangen oder andere Fangeinrichtungen voraus, die höher als der geschützte Dachaufbau sind.

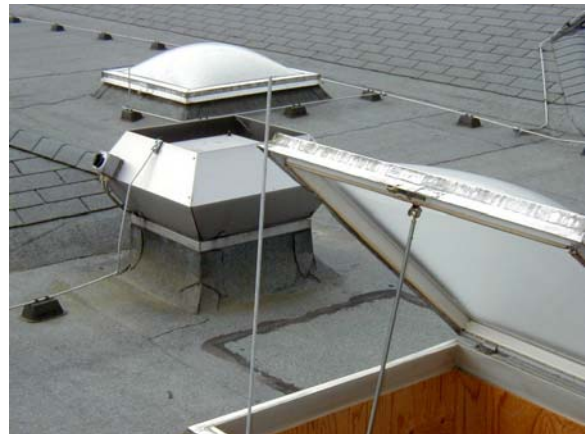
**Bild 12** An der Stelle wo eine Fangstange sein muss, ist eine lange Fangspitze in der Nähe der Rauchabzugsanlage installiert. Im Hintergrund ist auch der falsch geschützte Elektroventilator zu sehen.

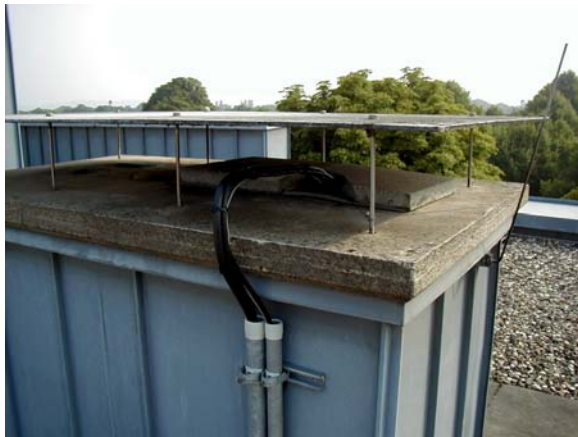
Eine Mobilfunkanlage auf dem Dach ist ebenfalls auch ein Dachaufbau mit leitfähiger Verbindung nach innen. Für die Verbindungen nach innen werden neue Öffnungen, aber auch außer Betrieb gesetzte Schornsteine benutzt (**Bild 13**). Oft werden sie parallel mit anderen Kabeln installiert, wodurch dann gefährliche Kopplungen verursacht werden können (**Bild 14**).

**Bild 13** Die Energieversorgung der Mobilfunkanlage auf dem Dach wird durch einen Schornstein geführt. Die Mobilfunkanlage auf dem Dach ist direkt mit der Fangeinrichtung verbunden.

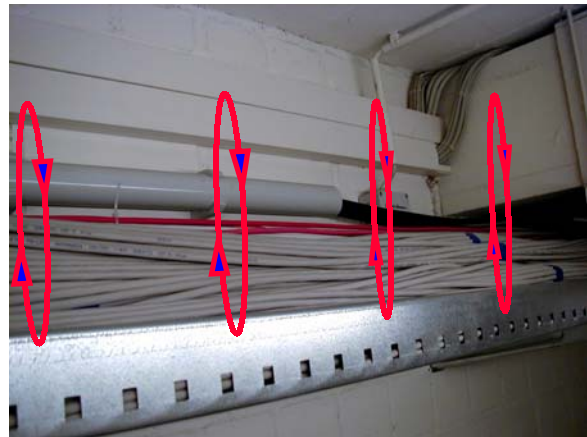
**Bild 14** Paralleler Lauf der Kabelenergieversorgung für die Mobilfunkanlage auf dem Dach mit anderen Kabeln im Gebäudeinnern, wodurch Kopplung und damit auch Gefährdung verursacht wird.

Auch hier wurde bereits im vorherigen Abschnitt und in **Bild 14** auf die Gefahr von Kopplungen hingewiesen, was eigentlich auch eine eventuelle Gefahr eines Blitzüberschlages bedeutet. Die Beseitigung der Näherungen wird häufig von den Installationsfirmen entweder vergessen oder aus anderem Grund nicht realisiert. In diesem Fall muss bereits der Planer die Beseitigung richtig planen und alle Anbieter müssen die gleichen Bedingungen haben. In dem Vorwort zur Leistungsbeschreibung sollen die einzelnen Näherungsstellen und auch die Art der Näherungsbeseitigung beschrieben werden. Die Beschreibung beinhaltet, ob z. B. die metallene Dachaußenkante ausgeschnitten, ein leitfähiges Regenfallrohr durch ein PVC-Rohr ersetzt oder eine Dachrinne (**Bild 15**), ein Schneefanggitter (**Bild 15**) oder ein Glockenturmuhrantrieb (**Bild 16**) durch nicht leitfähiges Material ersetzt werden muss. Natürlich muss die Verlegung der Elektroleitung und deren Einrichtung im LV beschrieben werden, da ansonsten, wie die Praxis zeigt, die Firmen diese Arbeiten nicht durchführen.

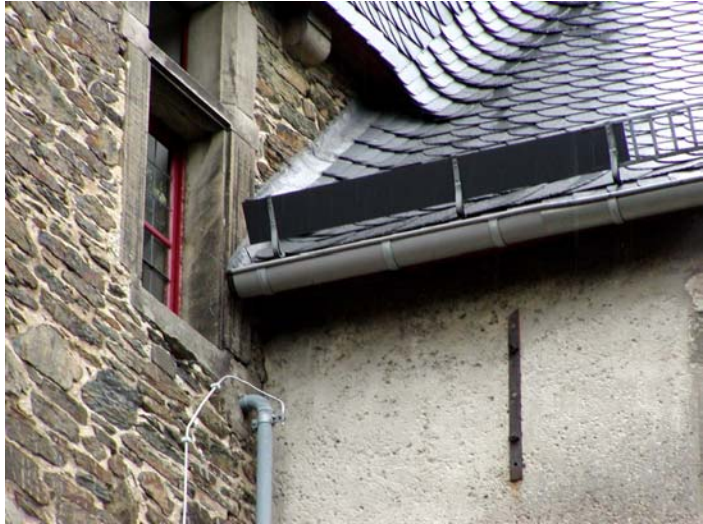
**Bild 15** Oberhalb der Dachrinne musste die Ableitung verlegt werden, da sonst ein Teilblitz über eine vorhandene Feuerlöschleitung in den Innenraum des Gebäudes eindringen könnte. Aus dem Grund mussten auch die leitfähige Dachrinne und das Schneefanggitter gegen nicht leitfähiges Material ausgetauscht werden.

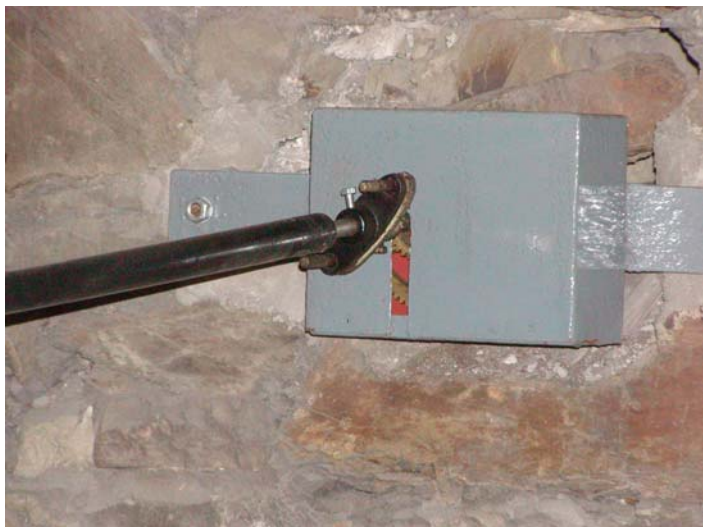
**Bild 16** Näherungen an einer Kirche zu beseitigen, ist nicht immer einfach. Auf dem Bild ist der Glockenturmuhrantrieb mit einer isolierten Stange aus PE-Material durchgeführt. Dadurch können keine Teilblitze ins Turminnere eindringen.

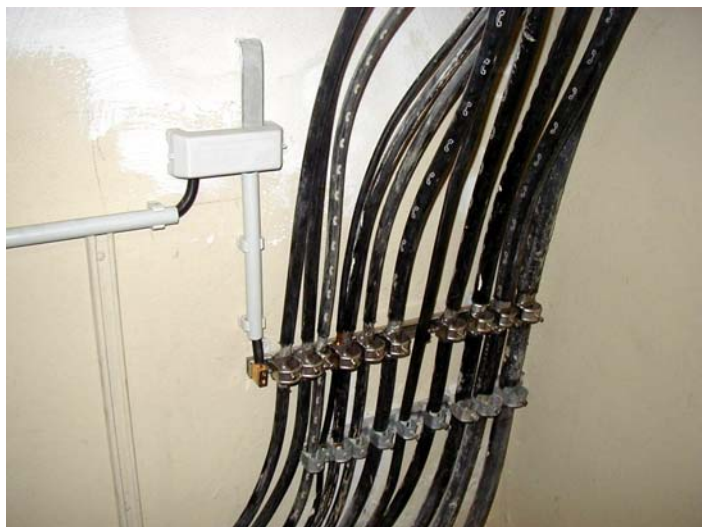
Wenn Potenzialunterschiede, z. B. zwischen zwei Gebäuden auftreten können, kann keine doppelseitige Erdung ausgeführt werden. Das bedeutet, dass nur zwischen den baulichen Anlagen, die nicht auf dem gleichen Potenzial sind, eine Kabelschirmseite über den Überspannungsableiter angeschlossen werden muss. Die Kabelschirme sollen bei nieder- und bei hochfrequente Vorgängen wirksam sein, das bedeutet, dass der Kabelschirm über den gesamten Umfang kontaktiert werden muss (**Bild 18**).

**Bild 18** Bei Gebäudeeintritt (Blitzschutzzone 0/1) sind alle Kabelschirme mittels Kabelschirmschellen über die Potenzialausgleichschiene mit dem Fundamenterder und dem Potenzialausgleich verbunden.
